# 案例题干

2021年1月12日，外部客户抱怨：在线**装配过程**中，出现多件零件**二维码无法扫描**，具体失效图片如图。（该二维码标签包含该产品生产过程数据，随产品一起发往汽车装配厂，在进行整车装配时主机厂进行扫描。）作为质量负责人，你需要立即成立8D分析小组，针对问题进行展开分析，并于1月15日至客户处进行汇报。

Program 项目: KK516

Product 产品: 48V 电机 (PN 1234567)

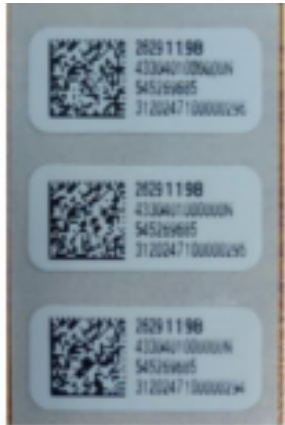
好标签

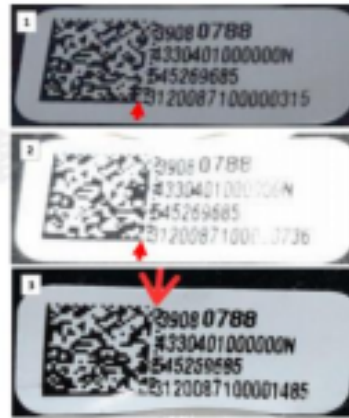
失效标签

| | 2021/1/12 夜班3am 收到客户抱怨， KK516 48V 电机（PN 1234567）， 客户现场联系发现 3例条码无法扫描. 失效条码如有图， 内部确认条码， 三个零件为同一批次同一班次生产， 制造日期为2021/1/11夜班 |

| | 1.标签打印机内部转轴开裂，导致打印标签时卡滞，导致打印二维码再打印文字内容时打印纸错位，文字信息与二维码信息距离过小导致二维码无法扫描。<br>2.打印机设备未列入设备维护保养计划，该设备使用5年，转轴无保养、更换。开班点检清单也无对应点检内容，导致没有发现开裂。 |

| | 1.更换打印机转轴，且包括厂内其他所有打印设备转轴（设备工程师：AAA，2021/1/13）<br>2.设备组联系打印机设备供应商，评估转轴以及其他关键子零件的合理更换周期以及保养项目，并和其他生产设备一起纳入正常的设备维护保养计划中。（设备工程师：AAA，2021/1/14）<br>3.此标签为关键产品标签，作为产品的一份部分，相关制造过程（打印/粘贴/检验），纳入PFMEA中进行评估，并培训员工。（负责人：QQQ，2021/1/14） |
| | 3.结合PFMEA风险评估结果，增加检验：（负责人：QQQ，2021/1/14）<br>3.1本工位员工100%目视检查标签上文字内容是否正确，位置是否正确<br>3.2工位粘贴正确标签放大示意图，便于目视化管理。<br>3.3 标签粘贴后，增加标签扫描动作，探测标签是否OK。（且考虑将总成标签扫描和入库系统结合，软件供应商系沟通中。） |
